## Експертиза проектної документації проектів Чернігівська область.

**“Нове будівництво захисної споруди цивільного захисту (протирадіаційного укриття) за адресою: Чернігівська область, Чернігівський район, місто Остер, вулиця Хмельницького Б., 76-А”**

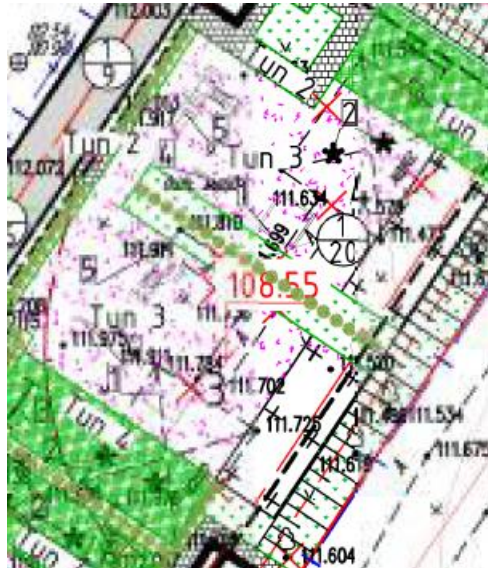
Конструкція проїзду для легкових  
автомобілів та пожежної техніки  
м.п. 1

6. Дуже низька якість креслень в електронному варіанті комплектів робочої документації (альбоми ГП)

7. Альбом ГП вказано недіючий ДСТУ Б В.2.7-30:2013 (суміш С-7)
8. В завданні на проектування від 18.12.2023 п.9 вказано дані про інженерні вишукування—топогеодезична зйомка. Проте в проекті немає вказаної зйомки.
