Експертиза проектної документації проектів Чернігівська область.

Нове будівництво захисної споруди цивільного захисту – споруди подвійного призначення із захисними властивостями протирадіаційного укриття для потреб Олешнянського ліцею ім. С.Ф. Русової Добрянської селищної ради за адресою: вул. Шкільна, 4-А, с. Олешня Чернігівського району Чернігівської області
Загальні

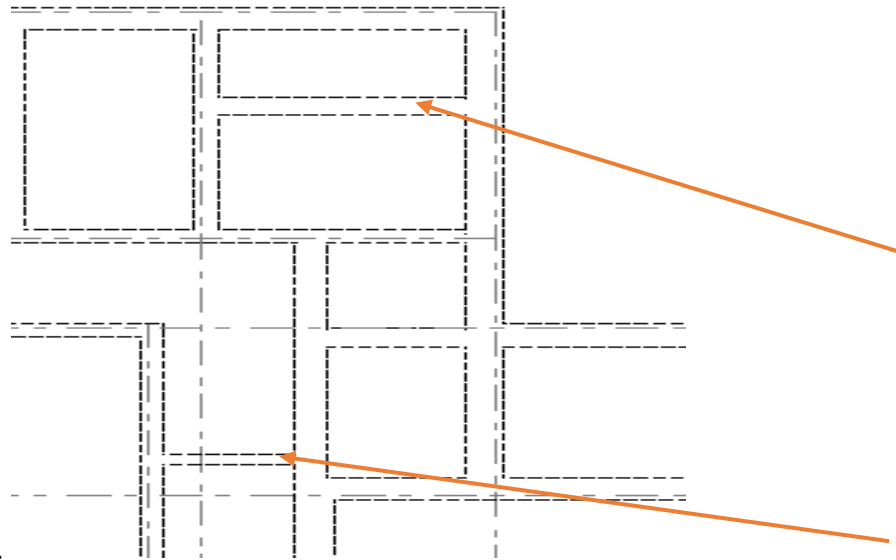
5. План розбивки вісей (АР 03) не враховує вимоги ДСТУ 9243.4:2023 СИСТЕМА ПРОЄКТНОЇ ДОКУМЕНТАЦІЇ ДЛЯ БУДІВНИЦТВА. А саме деякі конструктивні елементи не мають вісей які повинні бути визначені з додаванням цифр через точку 1.2

або А.1.
